Rapport réalisé par  
Vincent CONRAD  
Textes et photos de l'auteur

**Août 2006**

# **ETAT GENERAL DE LA LIGNE DE CHEMIN DE FER DU FLORIVAL**

**BOLLWILLER – SOULTZ – GUEBWILLER -  
HEISSENSTEIN  
(Haut-Rhin)**

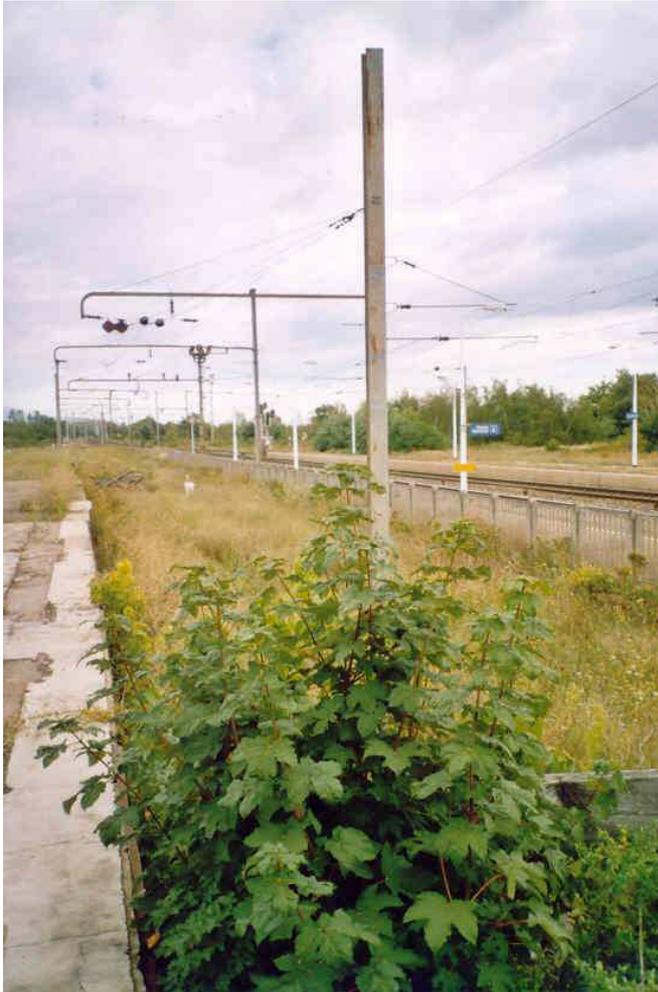
Le quai de départ de la ligne de Guebwiller en gare de Bollwiller. La ligne longe la grande ligne Mulhouse – Strasbourg pendant quelques centaines de mètres. Les rails sont enfouis sous les herbes folles.

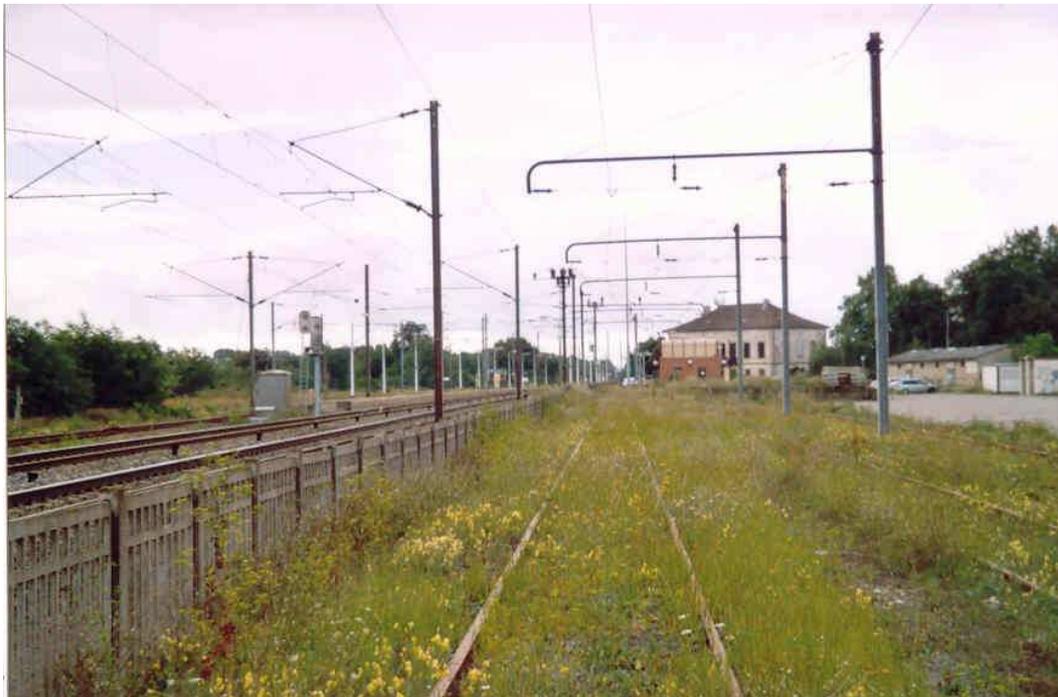
Le quai de départ de la ligne de Guebwiller en gare de Bollwiller. Vue en direction de la gare. Bien que très fréquentée par les nombreux voyageurs qui viennent prendre le train ici, la gare n'a plus de trafic marchandise et présente un état d'abandon

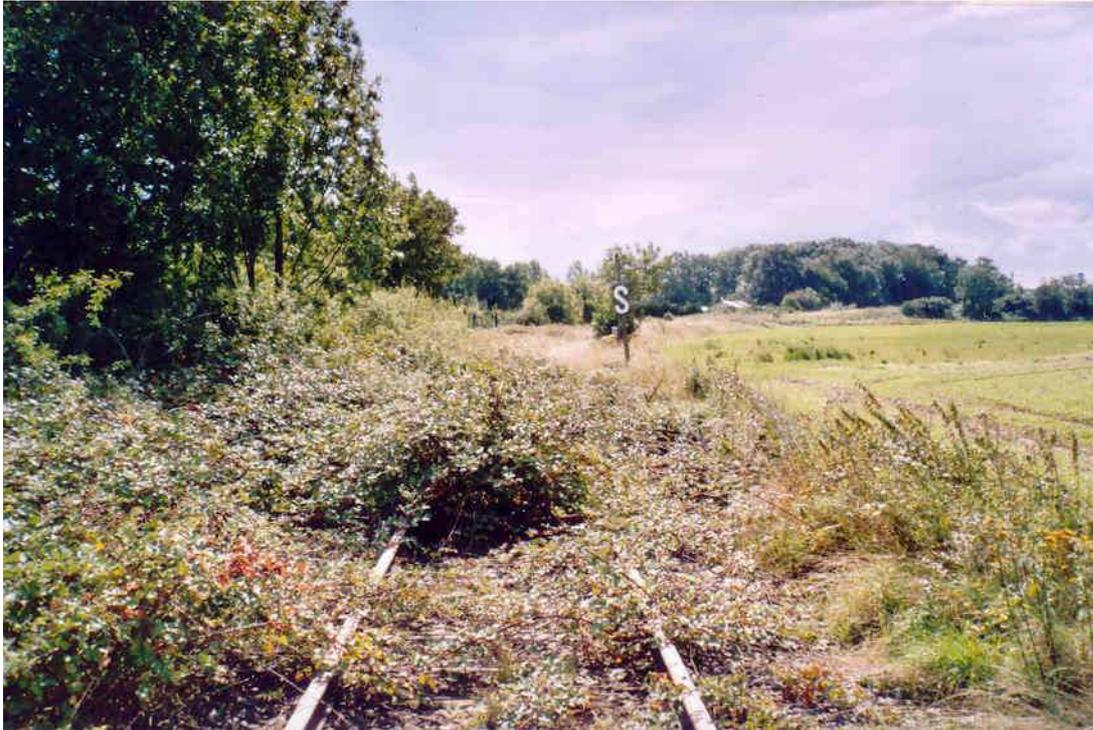
Direction Bollwiller : Proximité de la grande ligne. Quelques mètres avant la traversée d'un dernier petit chemin de campagne

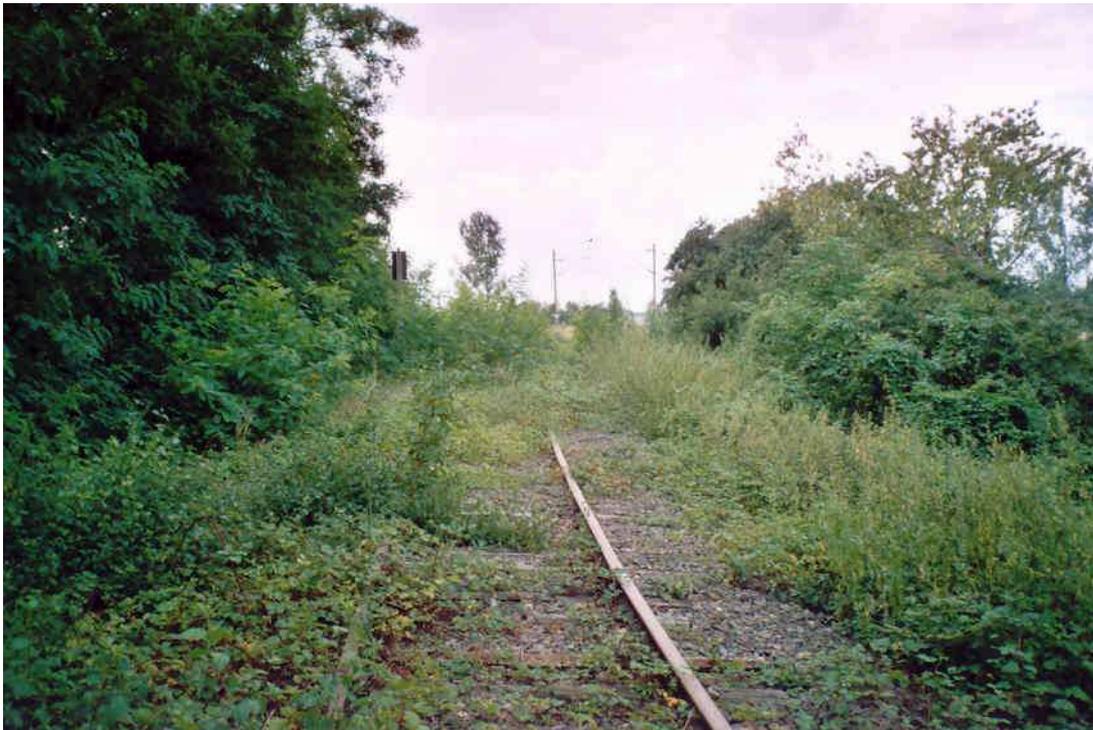
Direction Bollwiller : On voit les caténaires de la ligne Mulhouse - Strasbourg

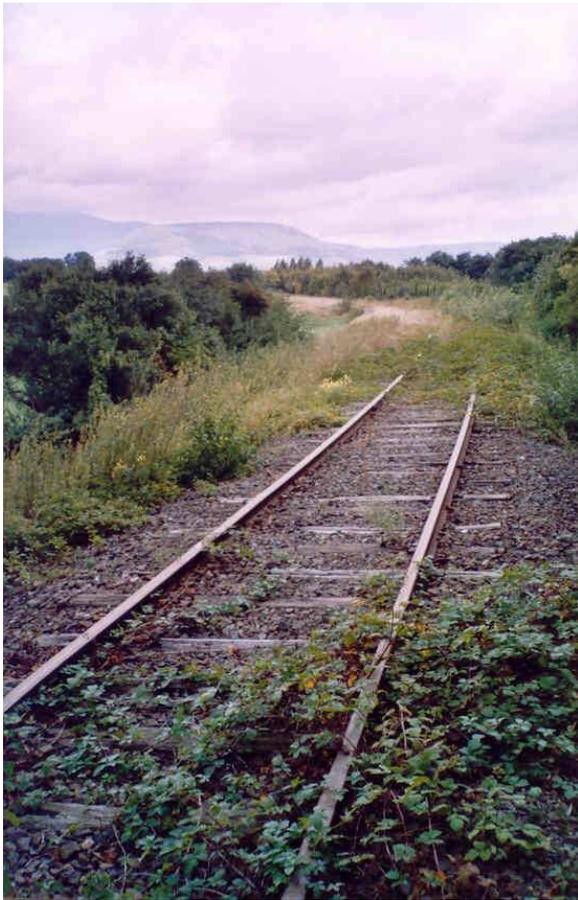
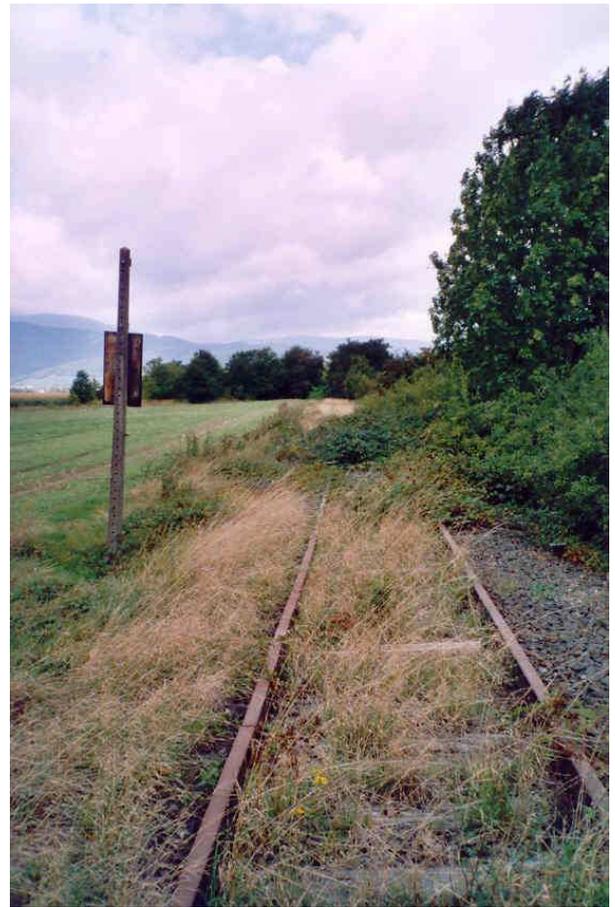
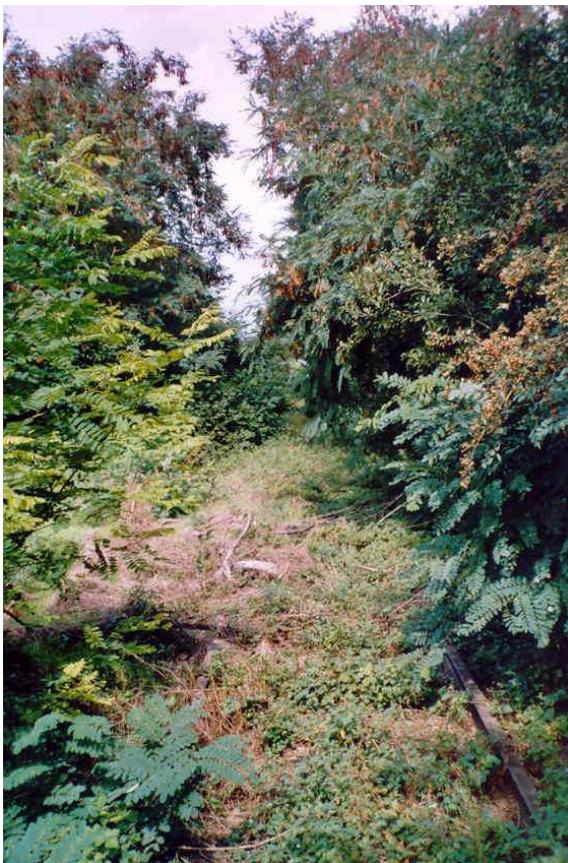
Direction Sultz : Trois vues successives.  
Nous sommes sur la portion de voie située entre la grande ligne Mulhouse – Strasbourg et la Nationale 83 dont la traversée nécessiterait la réalisation d'un pont rail-route pour des questions de sécurité.

La nature reprend progressivement ses droits sur cette voie qui n'a pas vu passer de train depuis 10 ans.

Si la voie est par endroit simplement couverte de ronces et de mauvaises herbes, ailleurs c'est plus problématique avec une végétation d'arbres et arbustes.

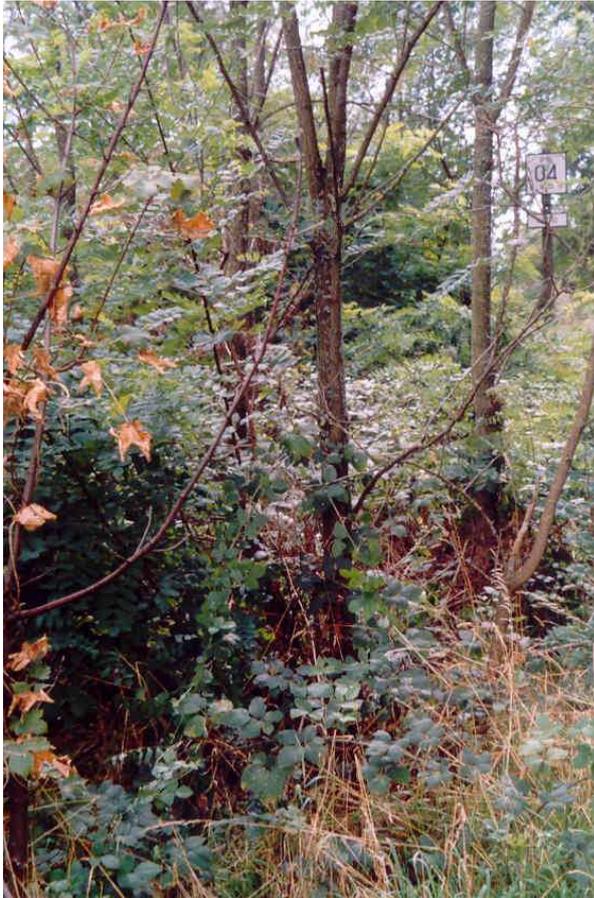
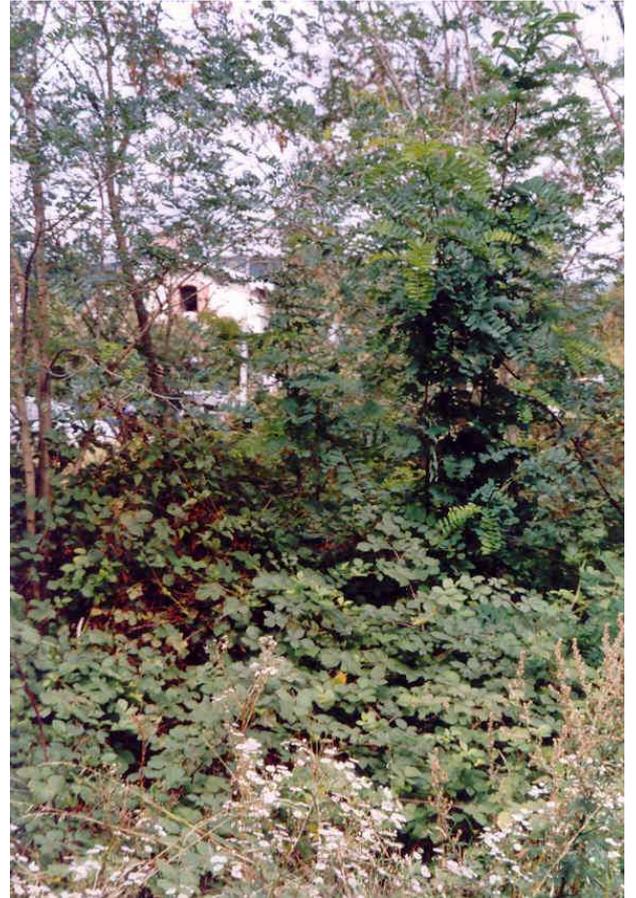
Deux vues prises au même endroit. La première en direction de Bollwiller, l'autre en direction de Sultz. Sous cette jungle impénétrable à moins de 5 mètres de la route, les rails sont encore là. On distingue la maison du garde barrière et un panneau de signalisation. Plusieurs endroits de la ligne sont dans cet état et un débroussaillage devient urgent

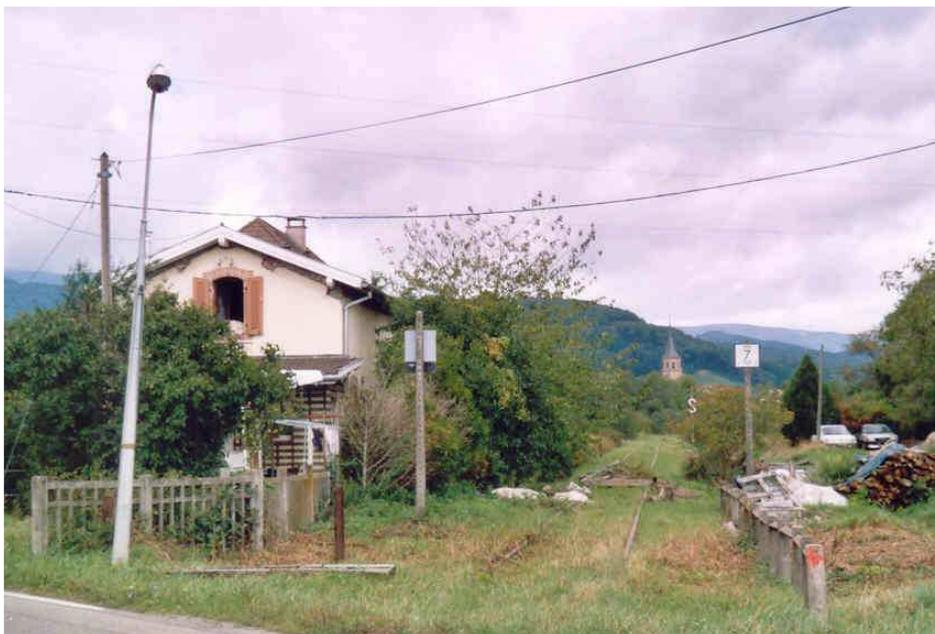
Direction Sultz : La jungle impénétrable franchie, la situation semble nettement s'améliorer (merci aux ateliers municipaux de la ville de Sultz !)  
La maison du garde barrière est toujours là mais plus de passage à niveau. Il ne reste que les clôtures latérales.

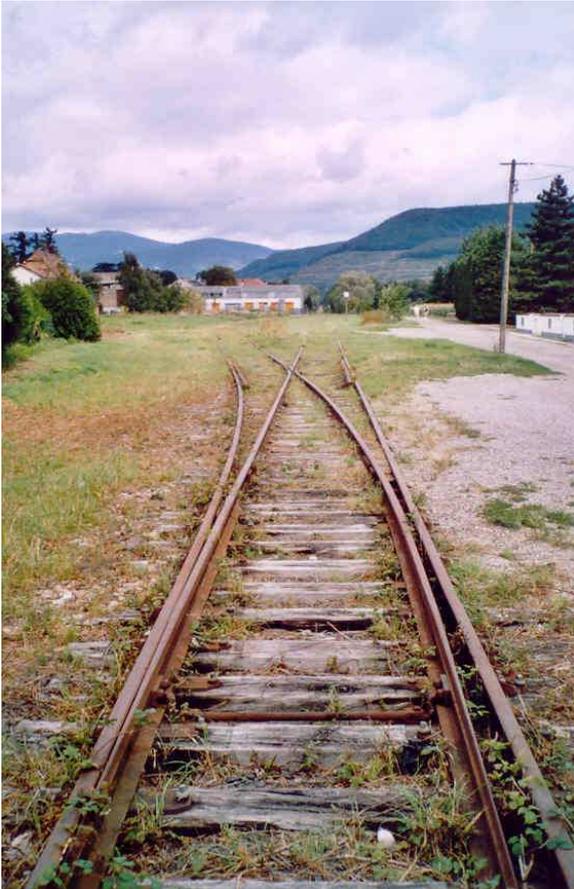
Direction Guebwiller : Entrée de l'ancienne gare de Sultz et accès à la halle de marchandises, aujourd'hui disparue

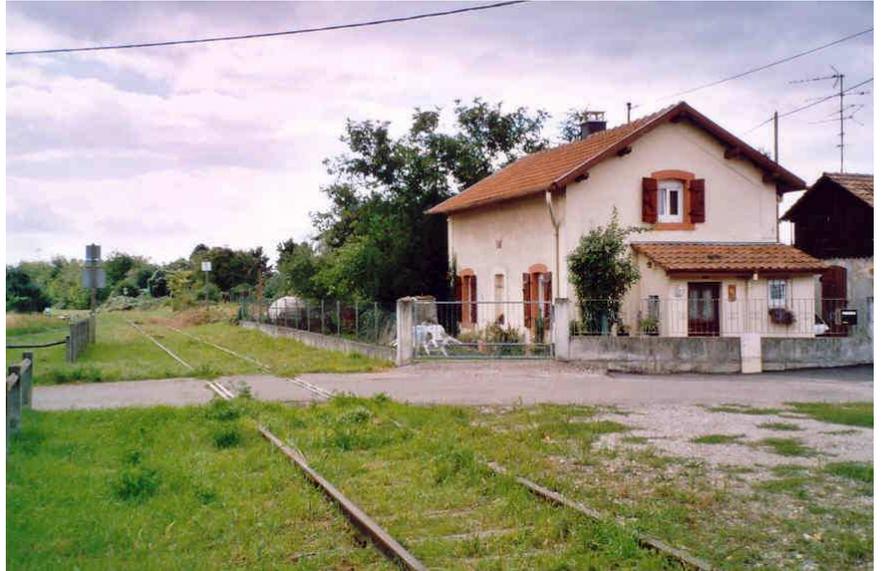
Direction Bollwiller : Un autre passage à niveau plus proche de la gare. Au loin on voit la jungle des photos précédentes...

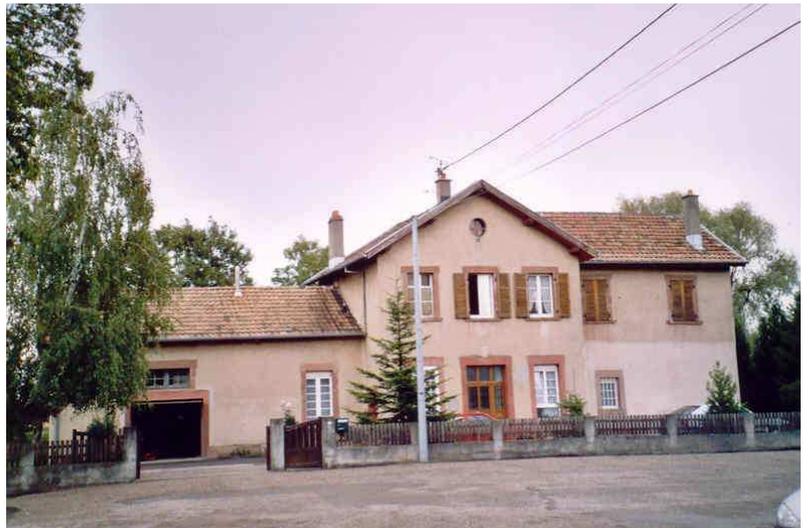
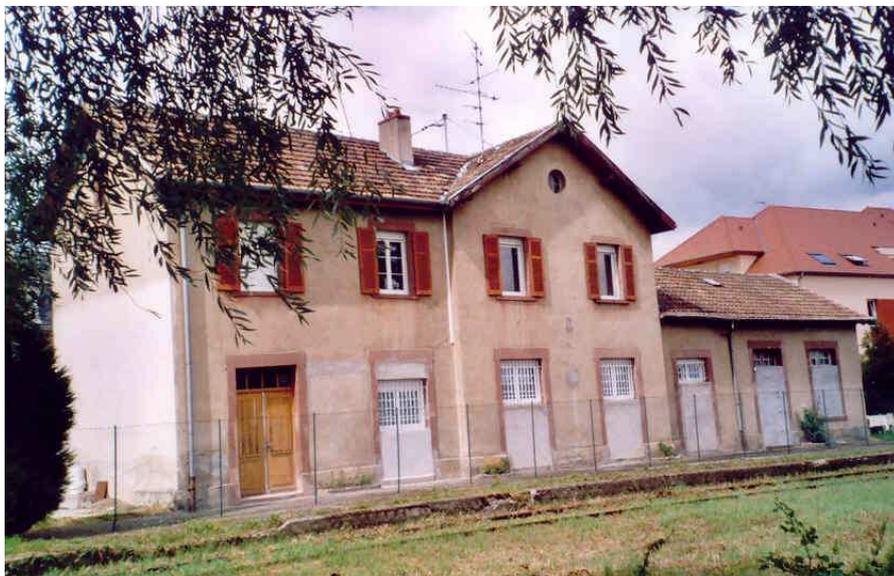
Deux vues de la gare de Sultz rachetée par un particulier qui l'a entièrement réaménagée.

Si la ligne reprendra du service un jour, la gare de Sultz est définitivement à la retraite et il faudra en construire une nouvelle !

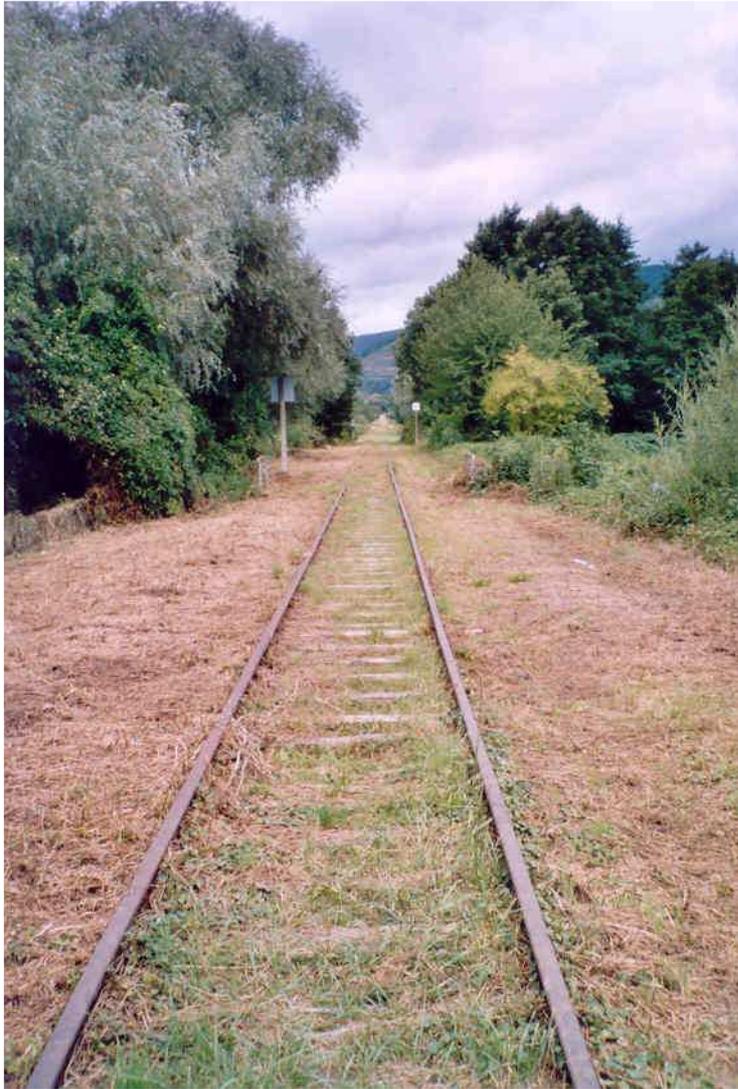
Direction Guebwiller :

Nous sommes juste à la sortie de la gare de Sultz. Le débroussaillage est très récent. Il y a quelques mois, c'était un fouillis inextricable de ronces et de buissons. Qui donc a eu cette heureuse initiative qui nécessiterait une généralisation sur l'ensemble de la ligne ?

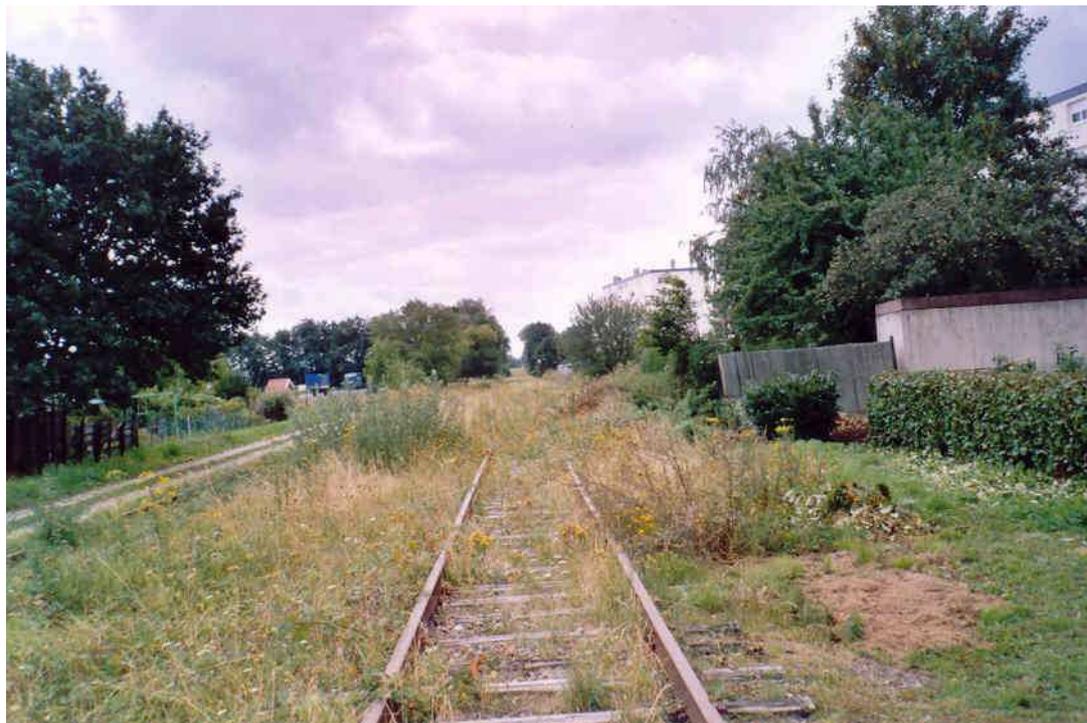
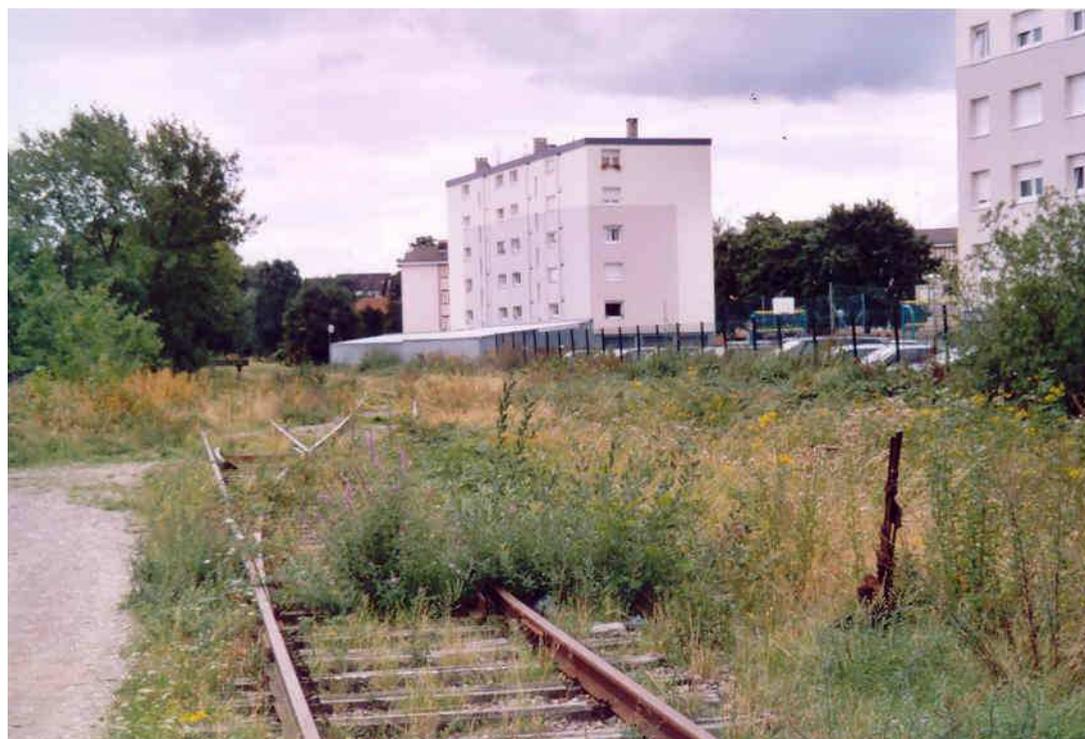
Direction Bollwiller :  
Deux photos prises près du quartier de la Winkelmann à Sultz. Les herbes folles ont de nouveau envahi la voie. Les aiguillages conduisent vers l'embranchement de la zone industrielle de Sultz d'où est prise la photo.

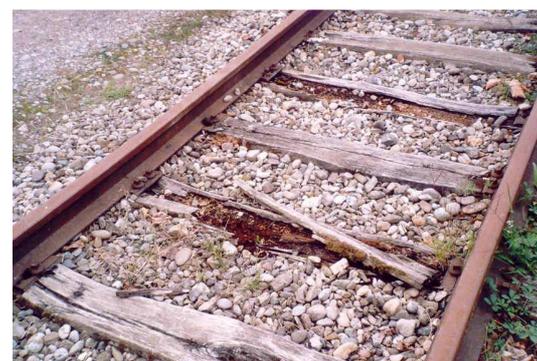
Zone Industrielle de Sultz :  
Détail d'une traverse en bois sur l'embranchement industriel. De nombreuses autres traverses sont hélas dans le même état tout au long de la ligne.

Après plus de dix années d'absence totale de circulation sur la ligne, la voie ferrée se dégrade de plus en plus et son état est inquiétant. Même après un débroussaillage conséquent, plusieurs points restent des obstacles à une reprise rapide du trafic : De nombreuses traverses en bois sont pourries tout au long de la ligne, la voie a été noyée sous l'enrobé de la N 83 à l'endroit où les deux voies de circulation se croisent, le pont qui traverse la Lauch à l'entrée de Guebwiller a besoin d'une sérieuse remise en état et l'emprise de la voie le long de la Lauch entre la gare de Guebwiller et le terminus commence à se fragiliser.

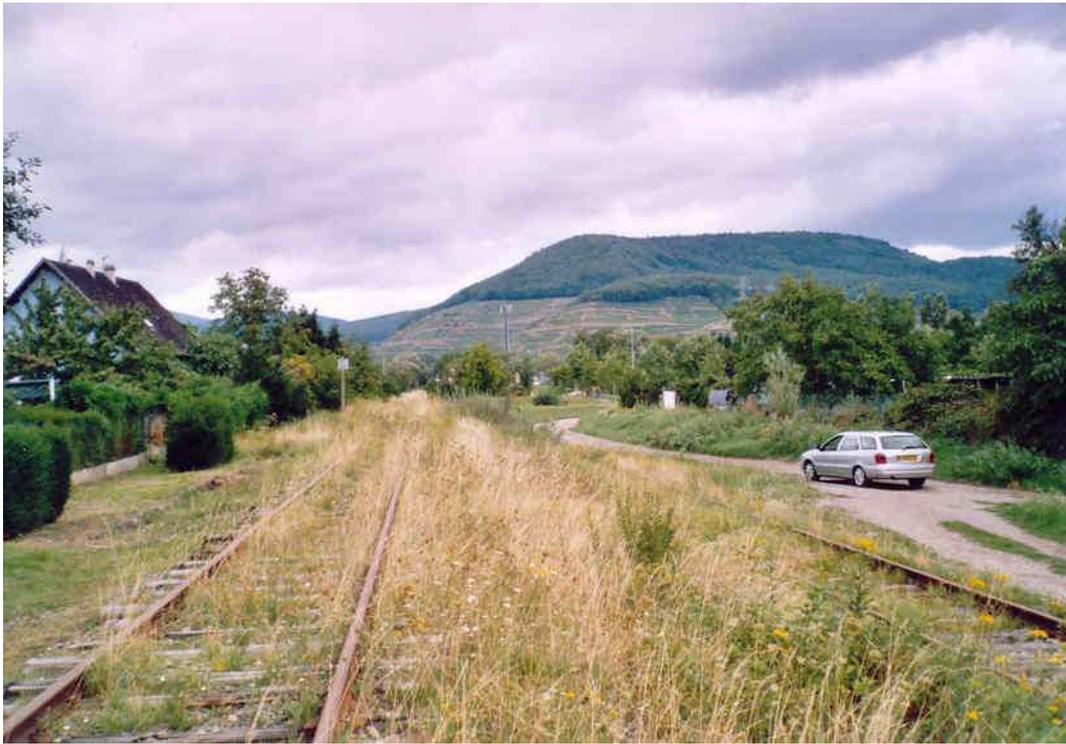
Direction Guebwiller : Passage à niveau de Sultz en croisement avec la route d'Issenheim. A droite on devine le départ de l'embranchement industriel de Sultz, ancien port d'attache du TZI, le Train de la Zone Industrielle, mis en place par Florirail. Les rails sont juste envahis d'un peu d'herbe. Ca ne va pas aller en s'arrangeant du côté de Guebwiller...

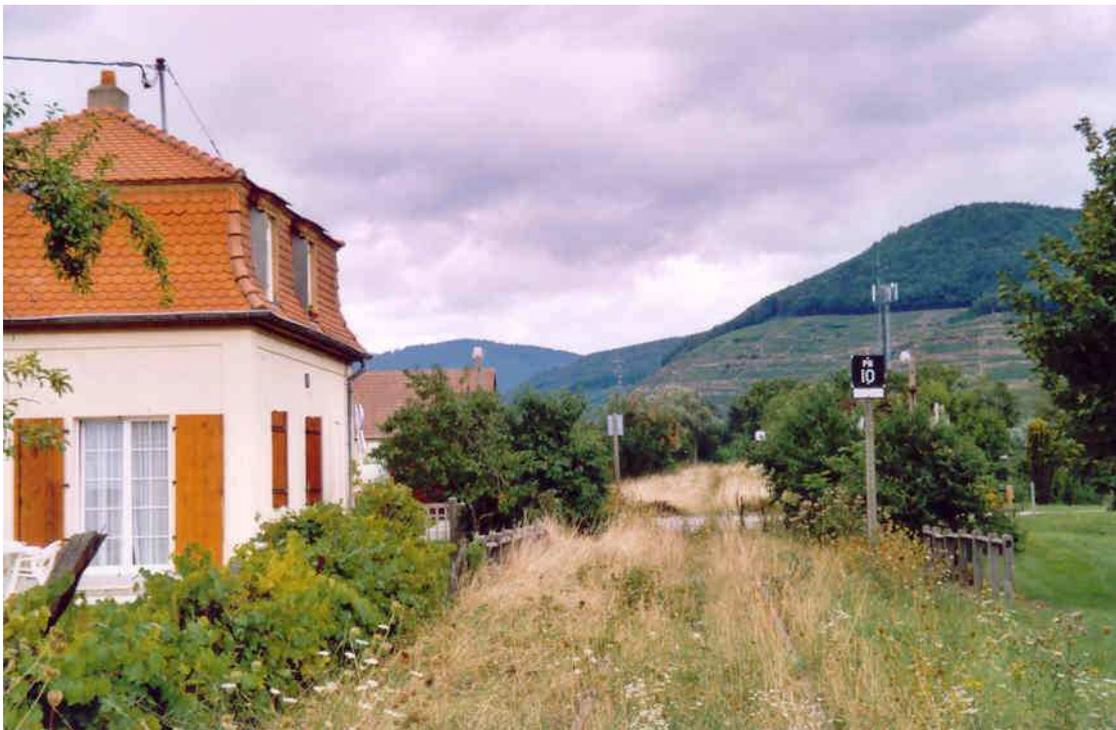
Direction Soultz : Vue depuis la sortie de Guebwiller au niveau du « chemin noir ». Les rails n'ont pas été déposés, il est peut être utile de le rappeler !

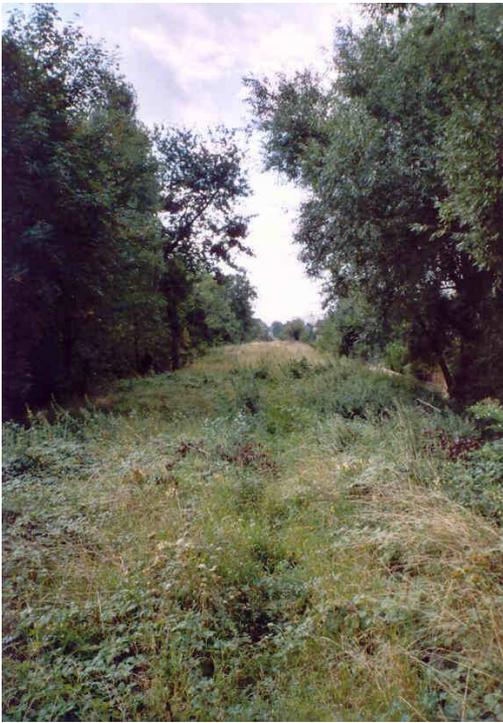
Direction Soultz : Le passage à niveau du Chemin noir. La broussaille envahi la voie sur une dizaine de mètres.

Les barrières encore présentes en 1997 ont été retirées. La signalisation de voie est toujours présente.

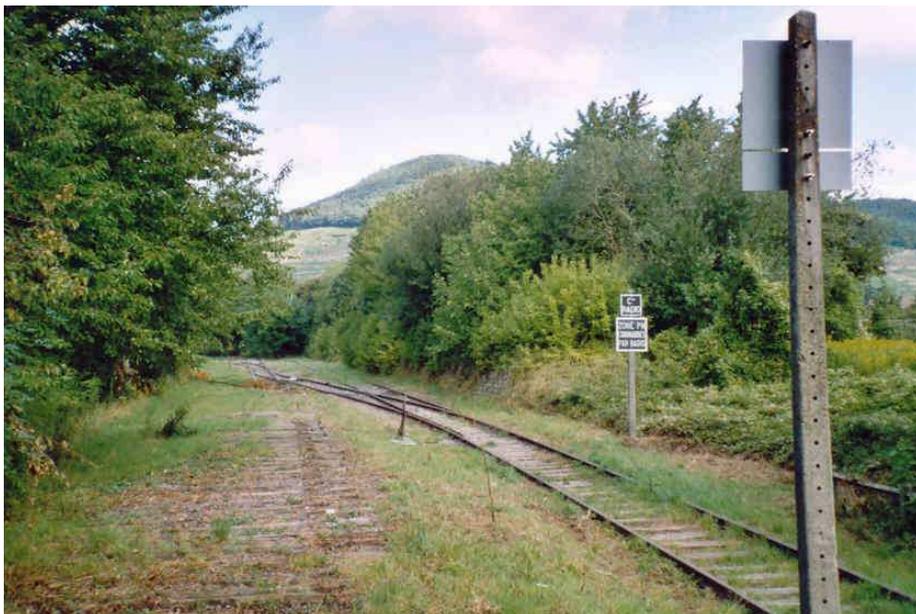
Direction Guebwiller : L'accès à l'ancienne gare de marchandises est relativement dégagé. Le débroussaillage a été réalisé... pour mieux accéder aux voies en vue de leur démontage !!

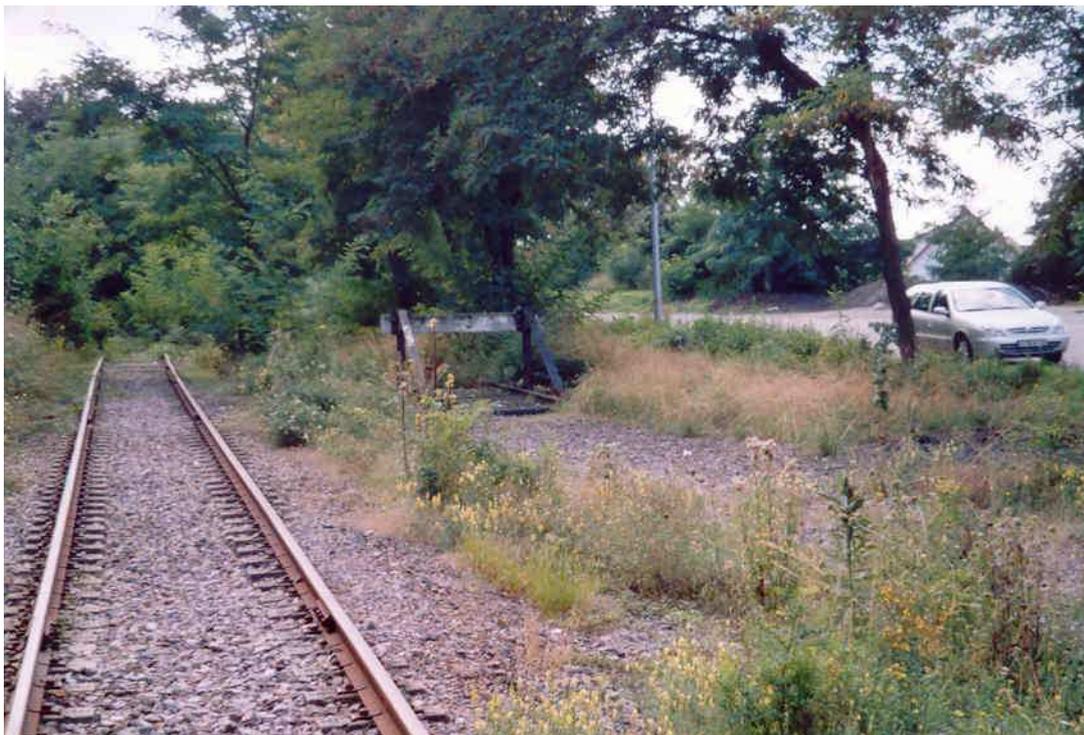
Direction Soultz :  
Emplacement de  
l'ancienne gare de  
marchandises. Le  
contraste est fort  
entre la voie au  
premier plan, qui a  
fait l'objet d'une  
rénovation à la fin  
des années 80  
avec des traverses  
en béton et la  
broussaille un peu  
plus loin...

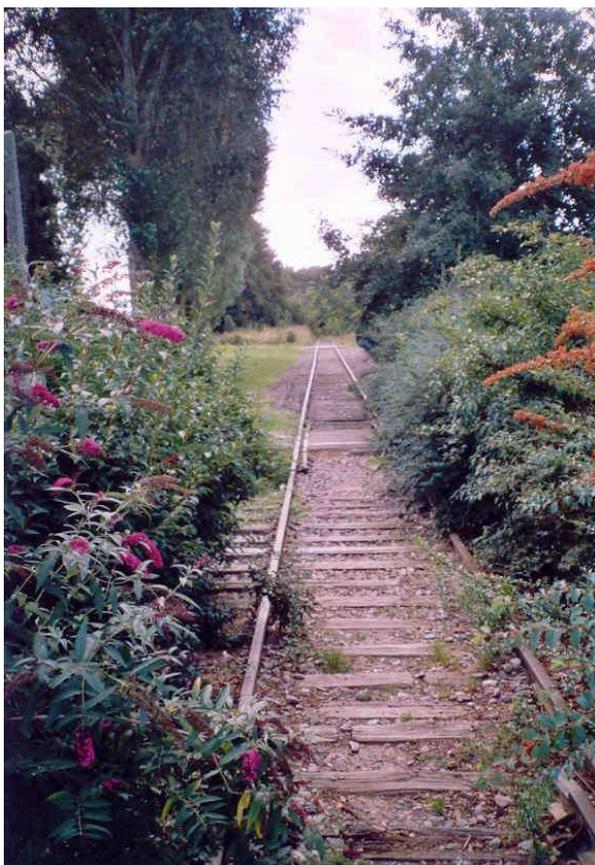
Direction Soultz : Entrée de la gare de  
Guebwiller. Les plantes d'ornement se font un  
peu trop envahissantes

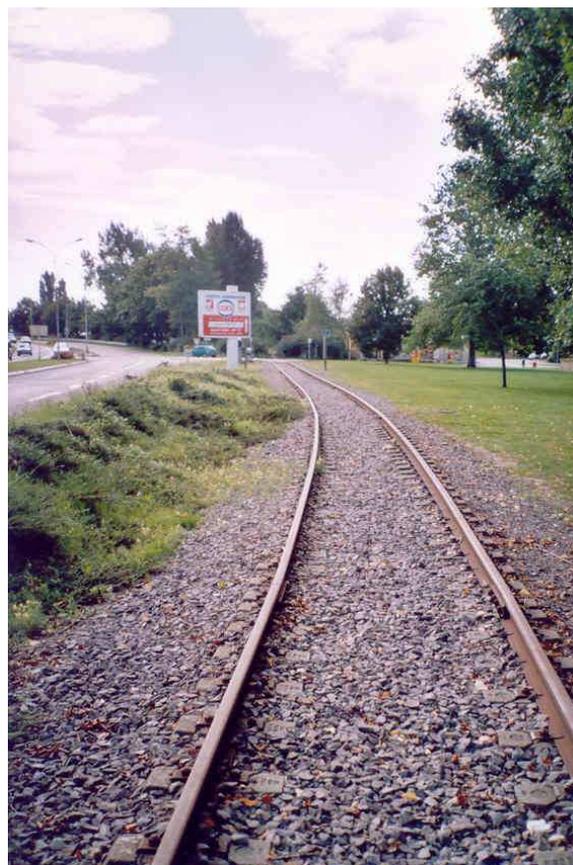
Direction Soultz : Probablement le seul endroit en parfait  
état de la ligne. On pourrait croire qu'un train y passe tous  
les jours ! Ce tronçon a fait l'objet d'une rénovation  
complète à l'occasion de l'aménagement du carrefour à la  
fin des années 80.

Une reprise du trafic ne pourra être envisagée qu'après une rénovation d'une grande partie de la ligne dont les rails ont pour la plupart plus d'un siècle d'existence. Seule la portion de voie située au niveau du carrefour de la route d'Issenheim et qui a été rénovée au cours des années 80 peuvent facilement reprendre du service.

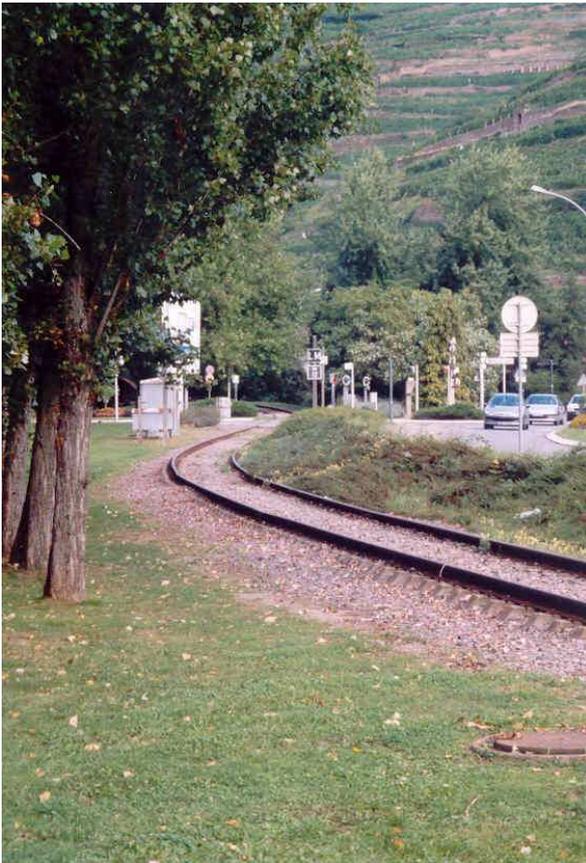
Direction Heissenstein, avant le carrefour de la route d'Issenheim. Le jour où toute la ligne sera aussi belle...

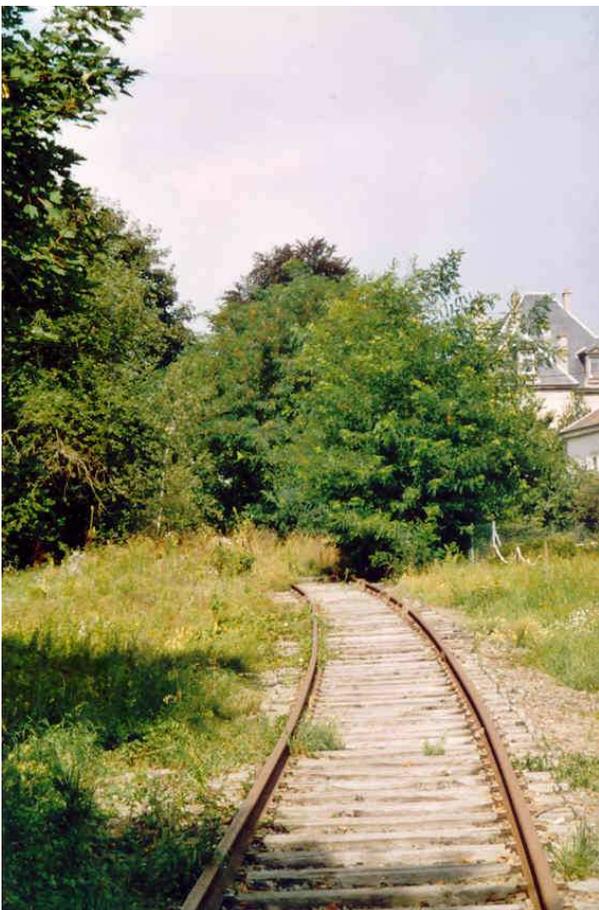
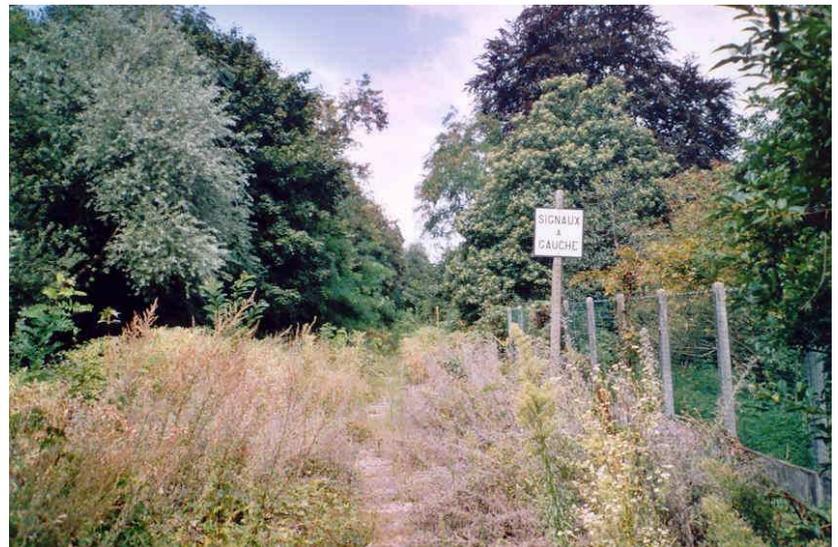
Direction Heissenstein : L'accès à la gare de Guebwiller semble de plus en plus difficile et on se demande si la voie est encore là !

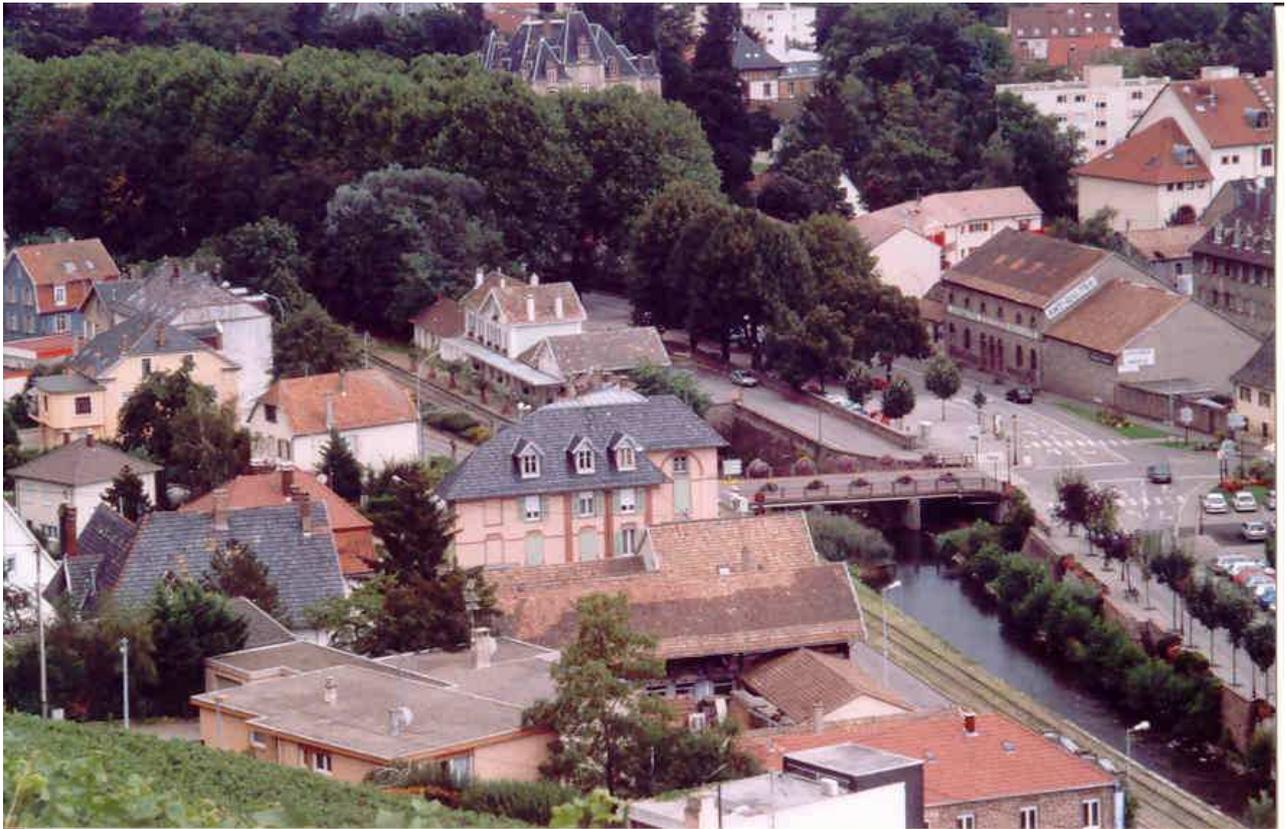
Magnifiquement restaurée par la Ville de Guebwiller et parfaitement intégrée dans l'environnement urbain de la ville basse, la gare de Guebwiller est prête à reprendre du service !

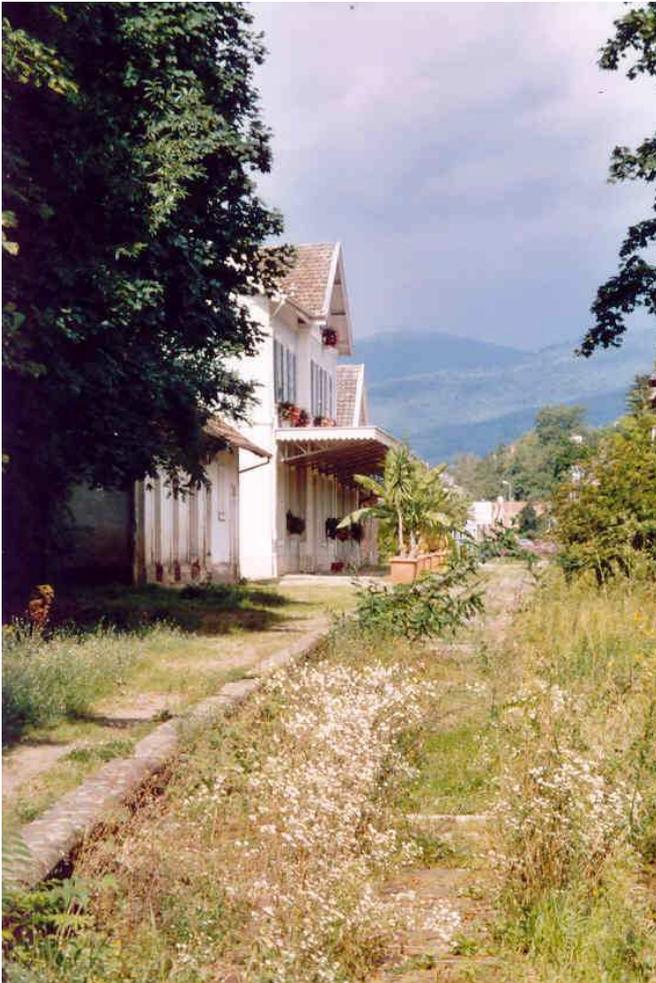
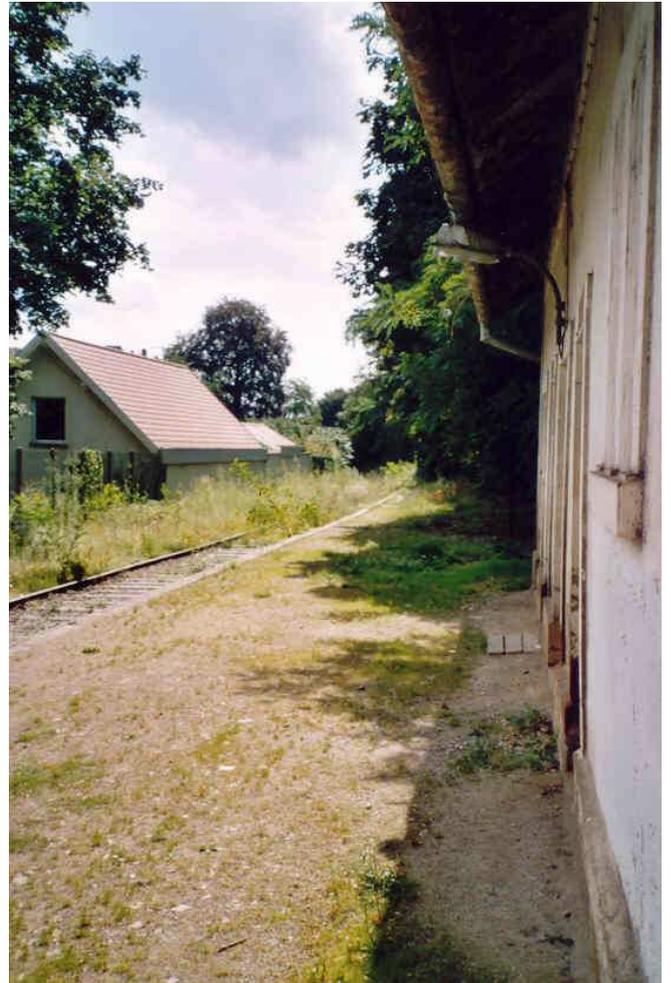
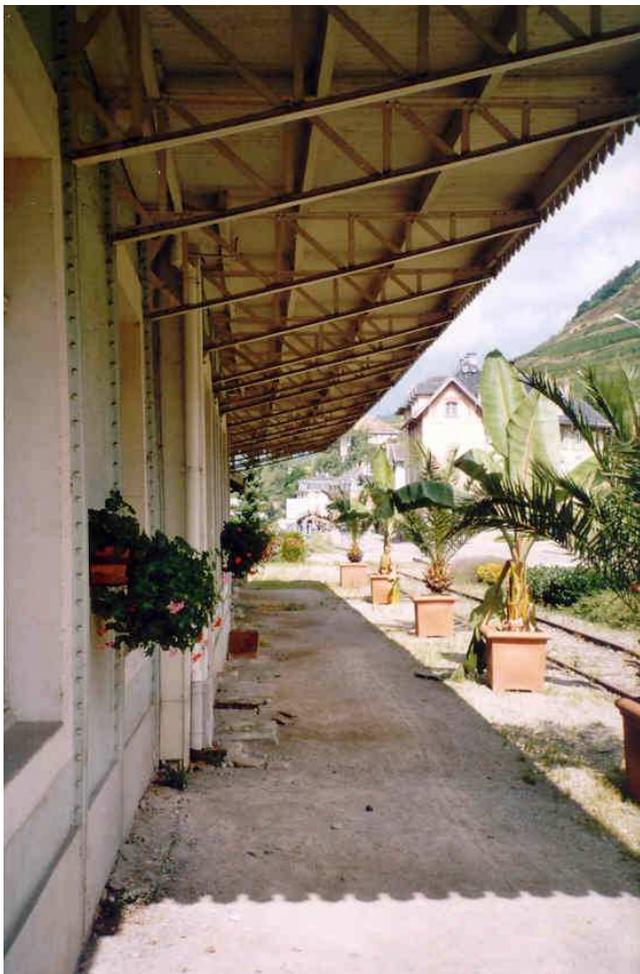
Gare de Guebwiller : La voie est cachée par l'herbe et les quais sont décorés à la mode exotique. La végétation et le ciel menaçant de la première photo donnent l'impression de se trouver sur une ancienne voie ferrée à Madagascar. Cette impression est rehaussée par le style un peu « colonial » de la gare qui contrairement à celle de Bollwiller que l'Ecomusée à sauvé, a gardé tous ses accessoires et notamment son abri de quai.

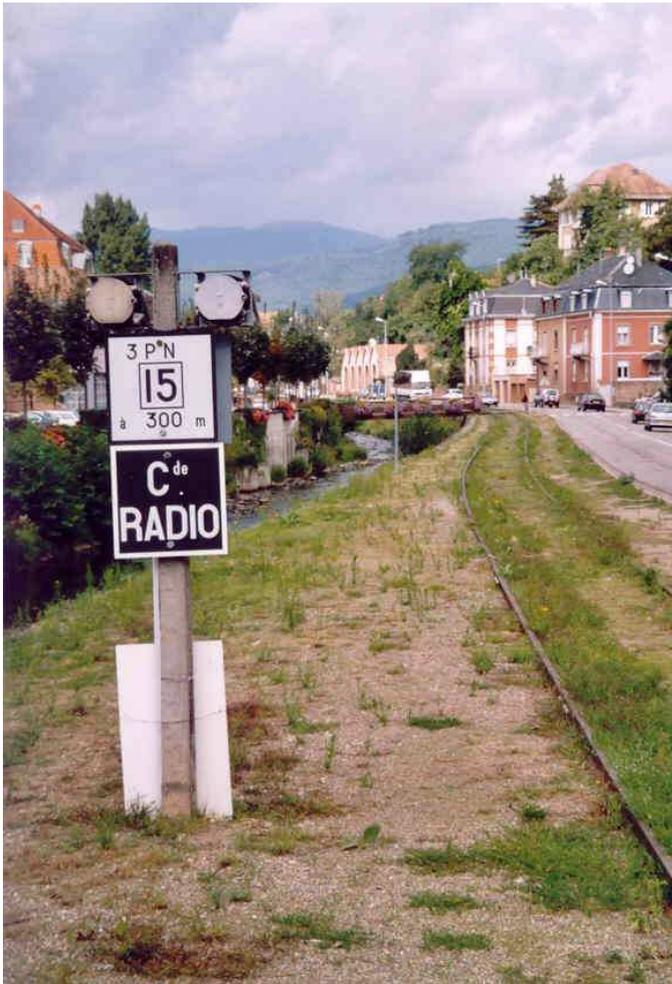
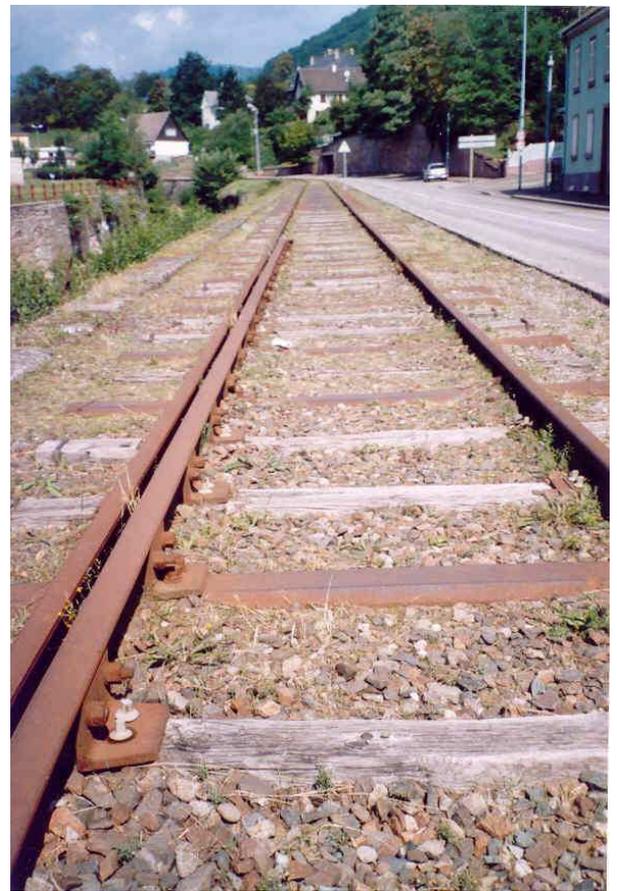
Direction Heissenstein : Rail double et traverses métalliques sont caractéristiques de cette portion de voie qui longe la Lauch.

Direction Heissenstein : Au sortir de la gare de voyageurs de Guebwiller. La ligne est dégagée, mais l'on voit qu'il y a longtemps que le dernier train est passé !
