Rapport réalisé par  
Vincent CONRAD  
Textes et photos de l'auteur

**Août 2006**

# **ETAT GENERAL DE LA LIGNE DE CHEMIN DE FER DU FLORIVAL**

**BOLLWILLER – SOULTZ – GUEBWILLER -  
HEISSENSTEIN  
(Haut-Rhin)**

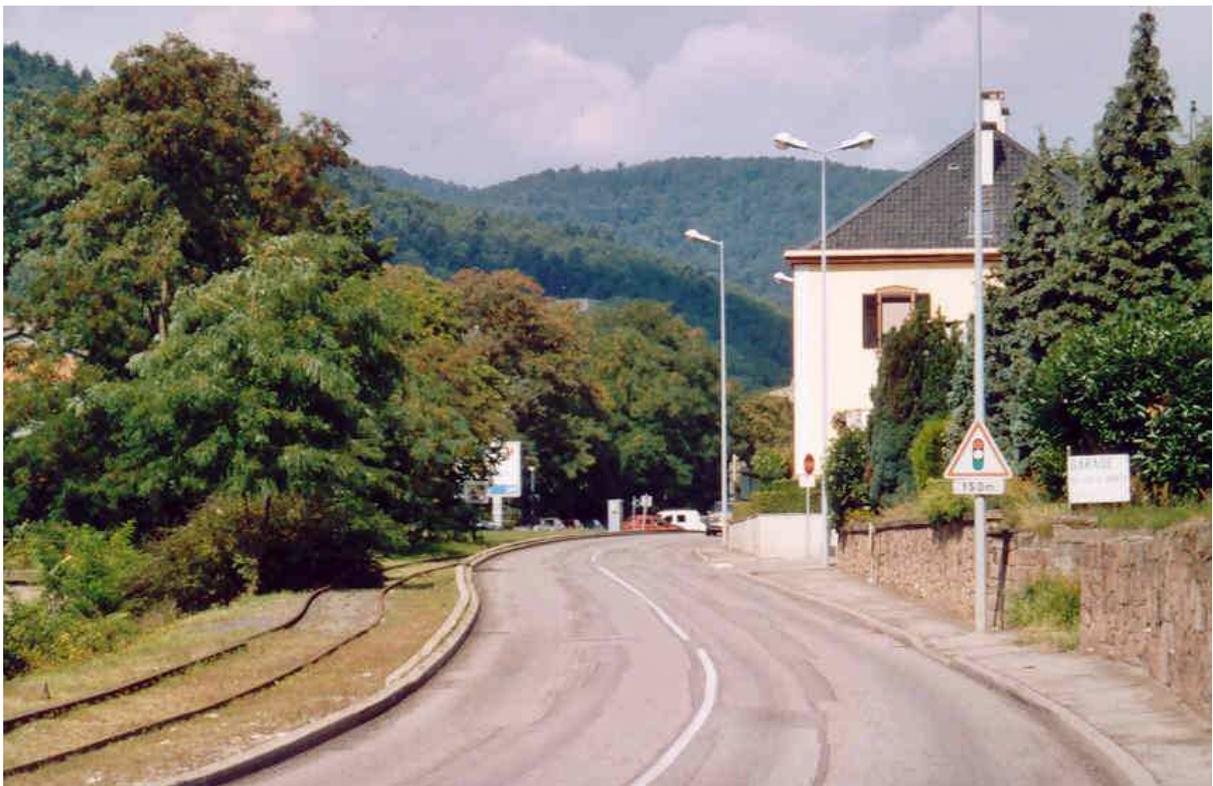
Direction Heissenstein : Peu avant l'arrivée au terminus de la ligne. La voie longe la route. Il n'y a pas trop de broussailles, mais le ballast a disparu !

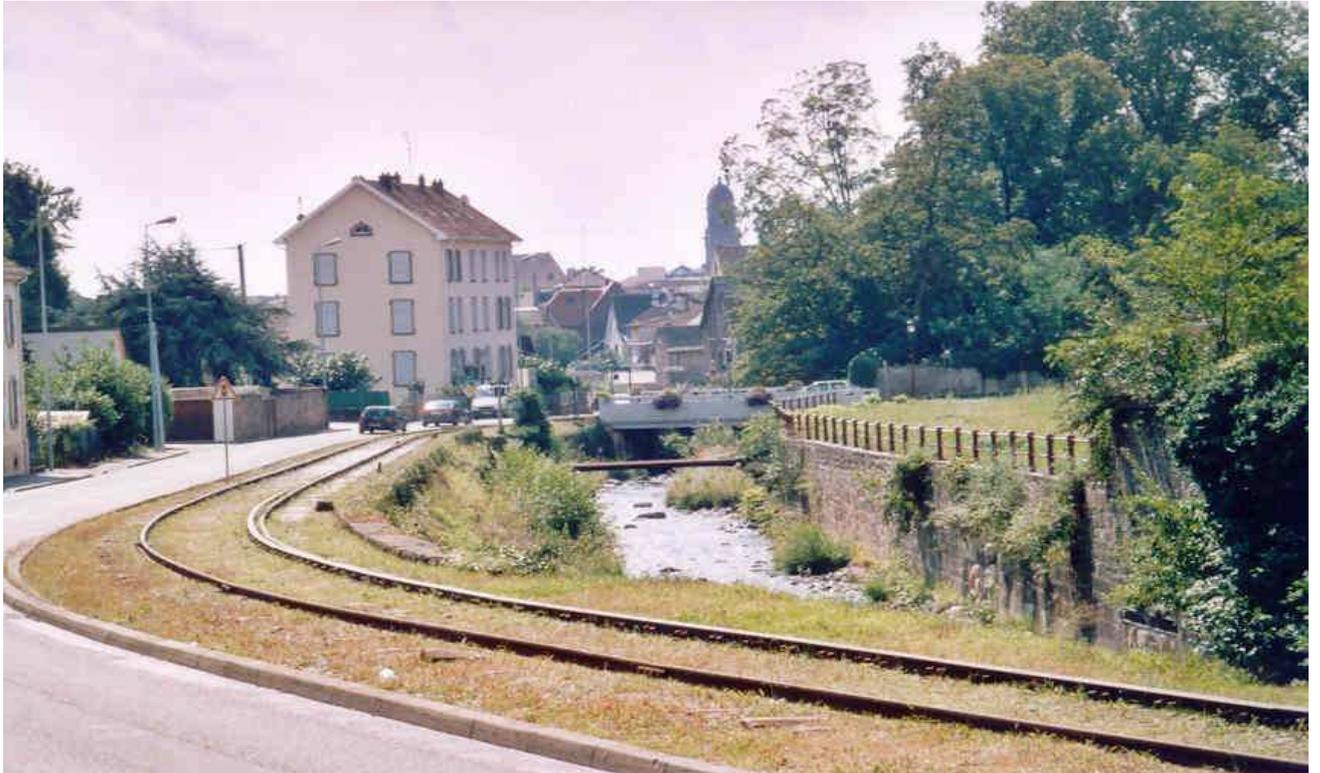
Direction Guebwiller : Une belle courbe qui suit la Lauch en redescendant vers la ville.

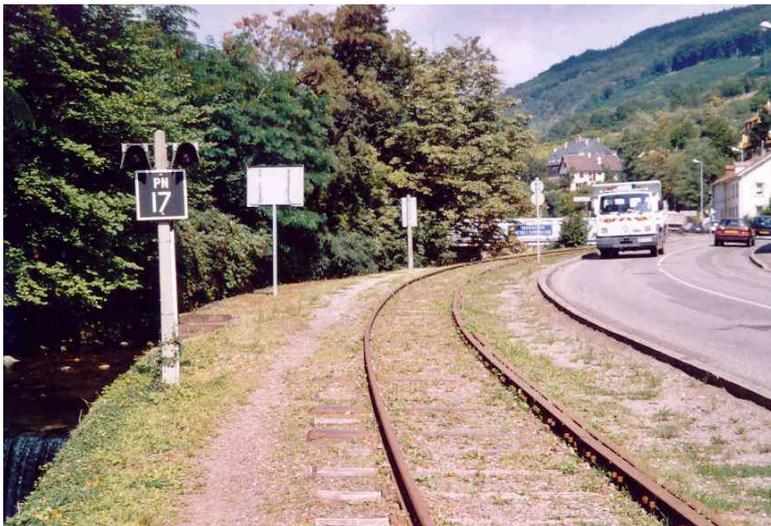
Direction Heissenstein : Seule la signalétique de circulation à destination des conducteurs est restée en place sur la ligne. Ici annonce du PN 17 à proximité de la rue du Général Lebouc.

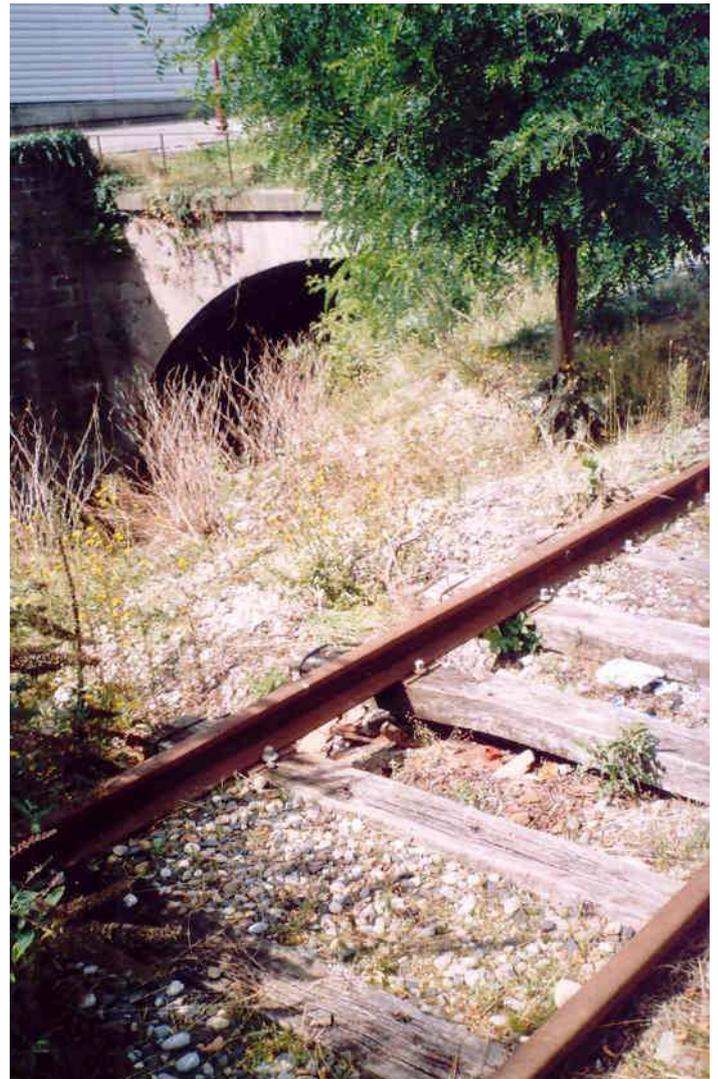
Direction Heissenstein : Une centaine de mètres avant le passage à niveau du Heissenstein, en raison de la pluie et des intempéries, le soubassement de la voie commence à s'effondrer dans la Lauch. Ce sont les rails qui soutiennent les traverses ! Il va falloir penser à faire quelque chose avant de retrouver la voie dans l'eau !

Après plus de dix années d'absence totale de circulation sur la ligne, la voie ferrée se dégrade de plus en plus et son état est inquiétant. Même après un débroussaillage conséquent, plusieurs points restent des obstacles à une reprise rapide du trafic : De nombreuses traverses en bois sont pourries tout au long de la ligne, la voie a été noyée sous l'enrobé de la N 83 à l'endroit où les deux voies de circulation se croisent, le pont qui traverse la Lauch à l'entrée de Guebwiller a besoin d'une sérieuse remise en état et l'emprise de la voie le long de la Lauch entre la gare de Guebwiller et le terminus commence à se fragiliser.

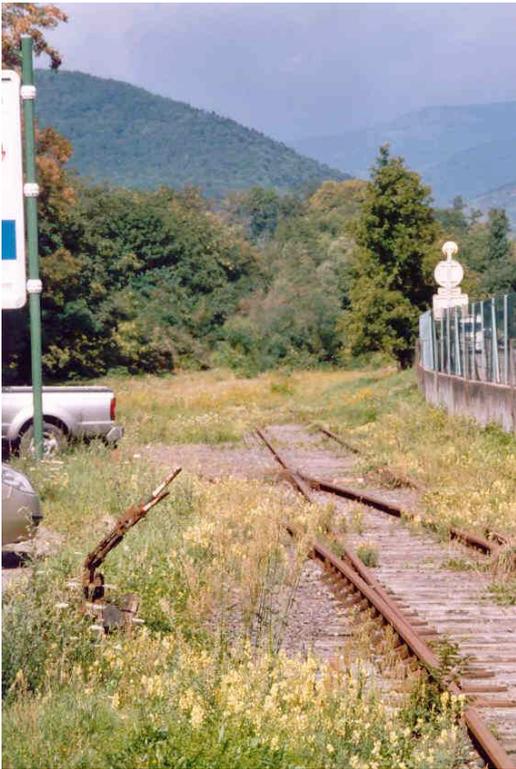
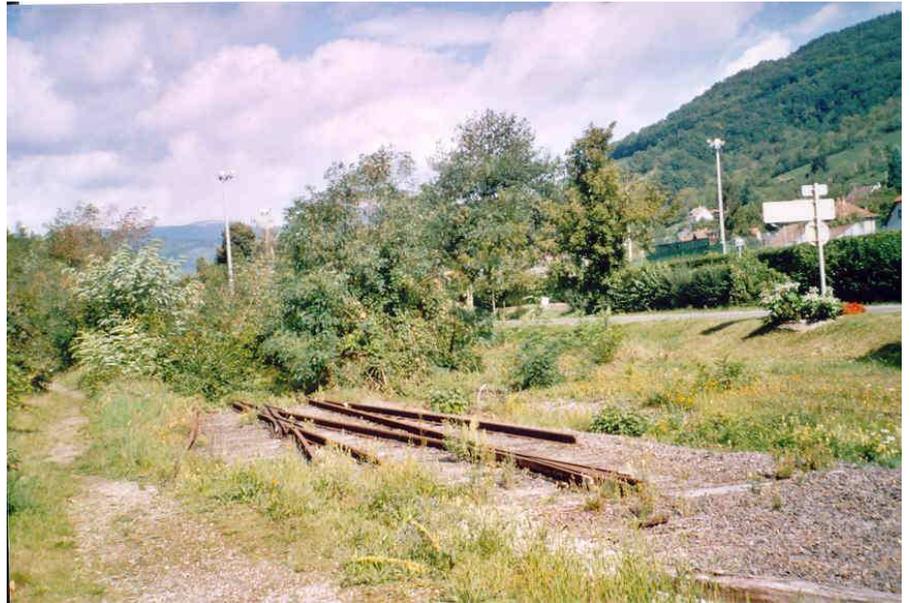
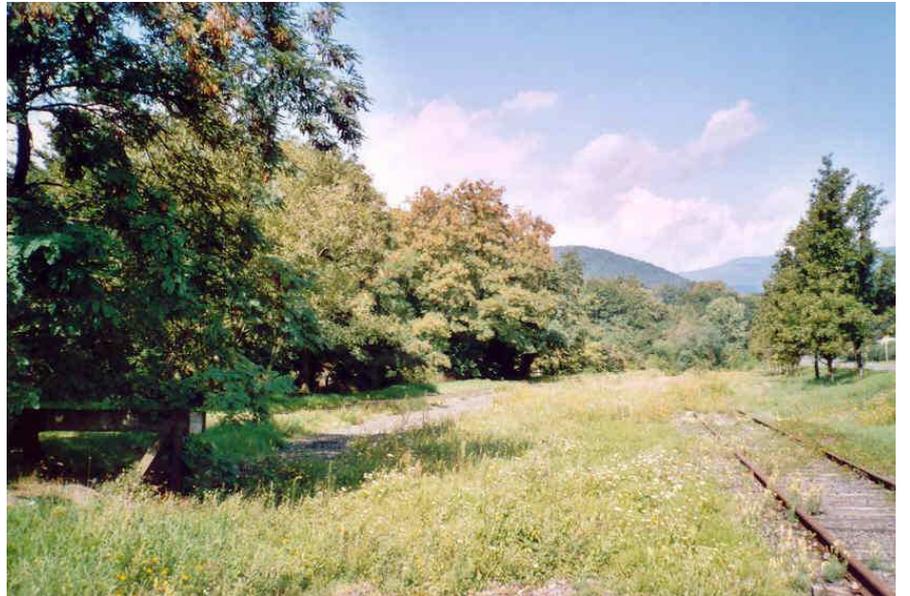
Terminus du Heissenstein : 3 vues qui montrent le scandale du démontage des voies de garage et d'évitement et dont les restes subsistent encore. La voie se perd dans une clairière à l'emplacement d'une gare disparue et autrefois très active. Photo du dessous, le pont de l'ancien embranchement qui desservait l'usine Schlumberger, un des derniers clients de la SNCF avant que celle-ci ne dénonce de façon unilatérale en 1992 tous ses contrats de fret dans la vallée

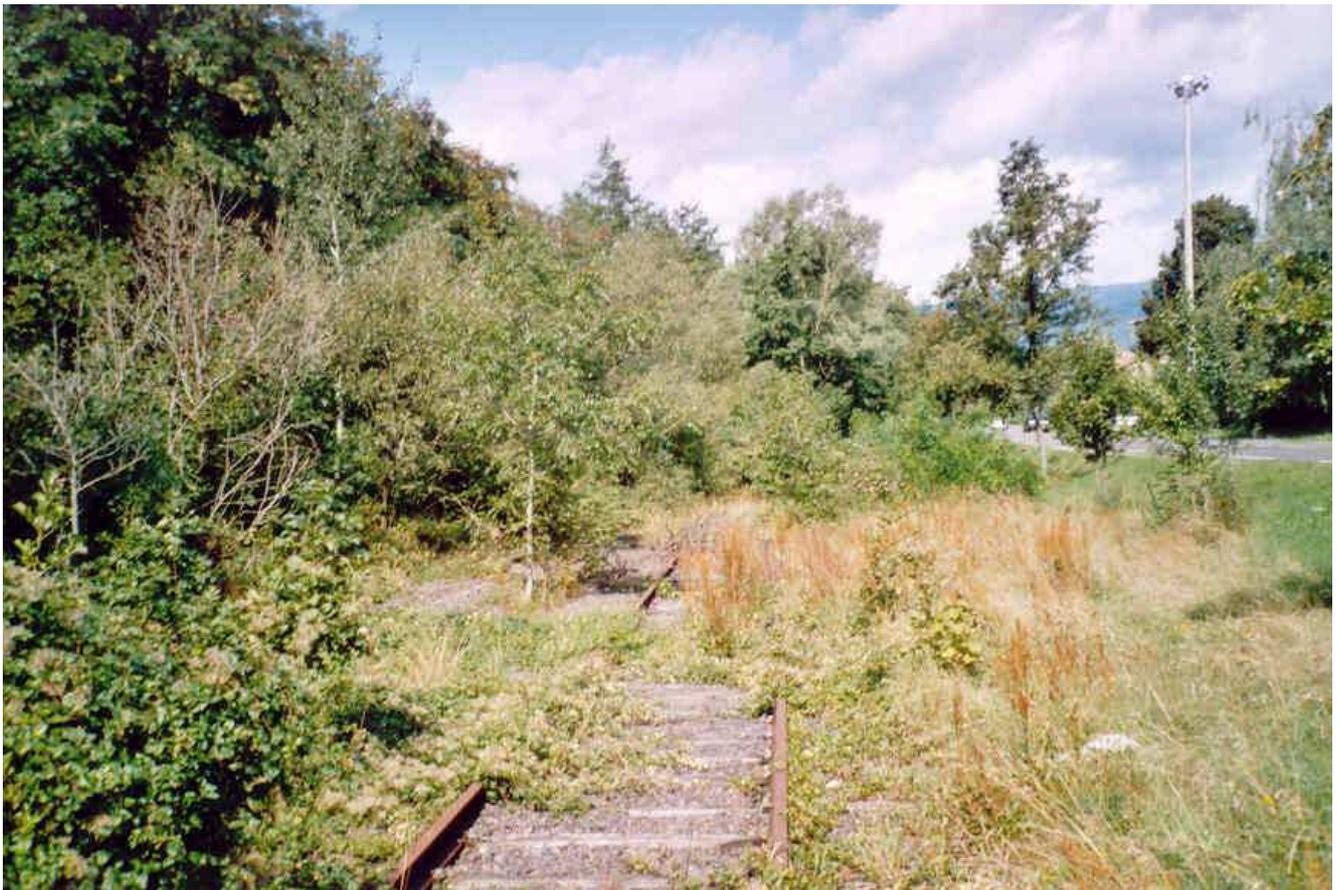
Terminus Heissenstein : Peu à peu la végétation envahit la voie ferrée comme pour cacher le butoir de fin de voie qui met un terme définitif à la présence du chemin de fer dans le fond de la vallée. Lors de l'inauguration du prolongement de la ligne jusqu'à Lautenbach en 1884, un haut magistrat avait dit « Là où le train arrive il n'en repart plus... ». Il s'était bien trompé !
